トルコ・シリア地震支援プロジェクト

Structure: 紙の建築

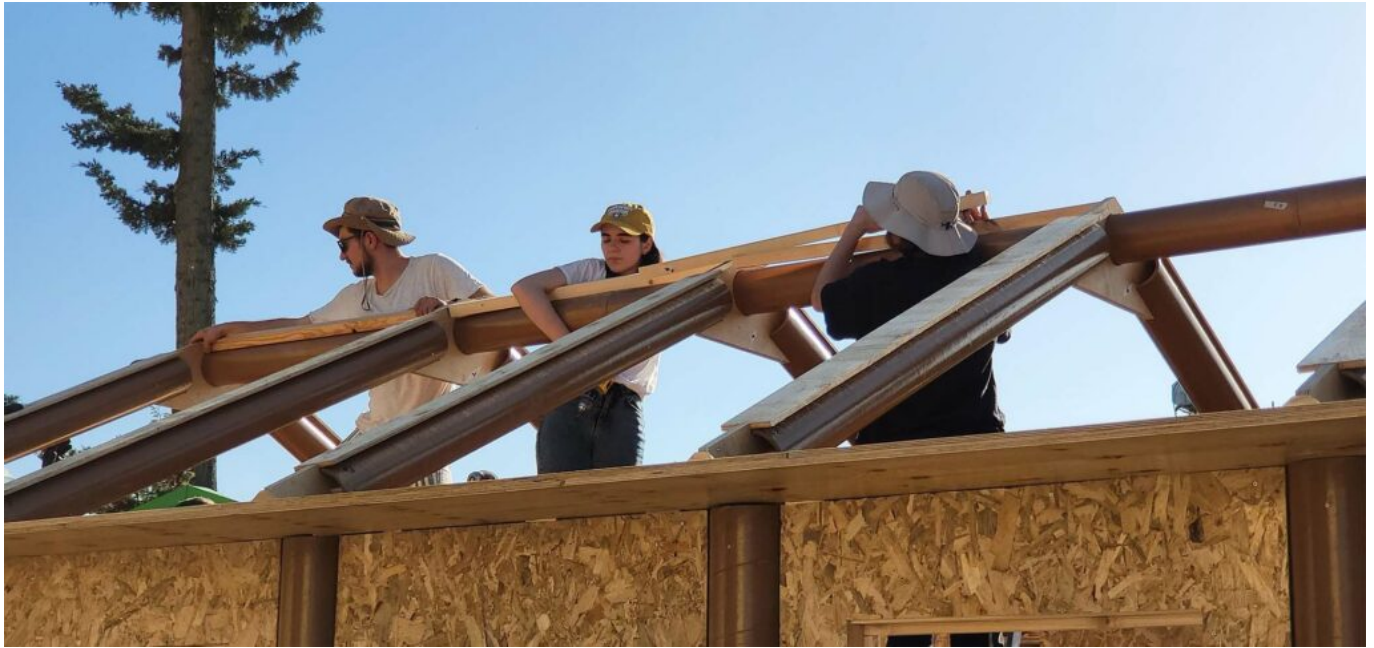
1999年にトルコ北西部での地震では紙管を用いた仮設住宅を支援したが、今回はそれに改良を加えている。基礎には砂袋入りのピールケースを用い、1.2mおきに配置した紙管の柱の間には木製パネルで壁を作ることによって、耐震性を確保しつつ短工期で建設できるものとした。屋根は紙管フレームの上に穴を開けた合板を載せており、建設時にはその穴から体を出して作業できるため、高所に登ることなく安全に作業できる。また寒冷地であることから壁や屋根にも十分な断熱を加えている。このプロトタイプは芝浦工業大学で建設された。今後現地で中東工科大学[Middle East Technical University]でのプロトタイプを経て被災地へと展開する予定である。

1999年にトルコ北西部での地震でも紙管の用いた仮設住宅を支援したが、今回はそれに改良を加えている。基礎には砂袋入りのビールケースを用い、1.2mおきに配置した紙管の柱の間には木製パネルで壁を作ること

で、短工期で建設できる。屋根は紙管フレームの上に穴を開けた合板を載せており、建設時にはその穴から体を出して作業できるので高所に登ることなく安全に作業できる。

寒冷地であることから壁や屋根にも十分な断熱を加えている。

このプロトタイプは芝浦工業大学で建設された。今後現地のでプロトタイプを経て被災地へと展開する予定である。
