# 木曽町役場本庁舎 防災センター

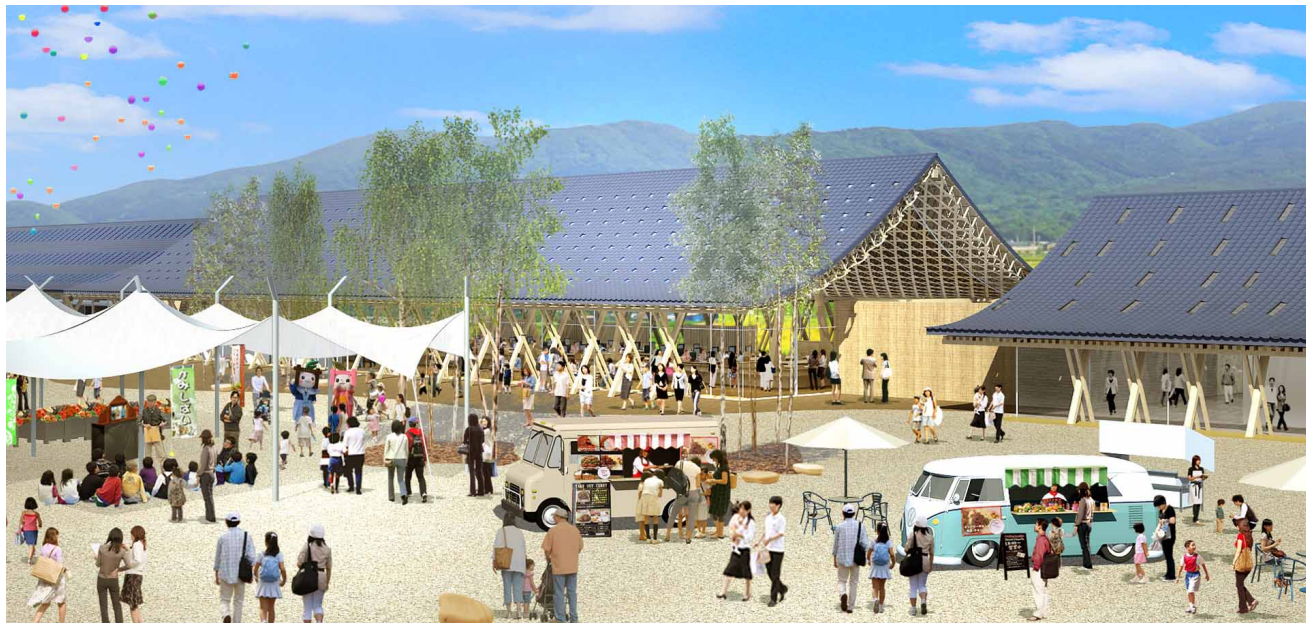
JR中央西線に沿った南北に長い敷地に対し、庁舎 防災センターの機能を3つの建物に分け、行政棟を中心に両翼に交流棟、防災保健センター棟を配置している。各棟は伝統的な反り屋根を持ち、地元木材を使った3種類の木造サスペンション構造としている。線路側に建物を寄せることで防災広場を最大限確保し、災害活動拠点としての機能を持たせている。
